# SKF Technische Information

## VKBA 1441 - Montageanleitung

**Montageanleitung: ACHTUNG bei der Montage des Radlagersatzes VKBA 1441**

OE-Nummer: 46425959, 60809721, 60811481, 7613514

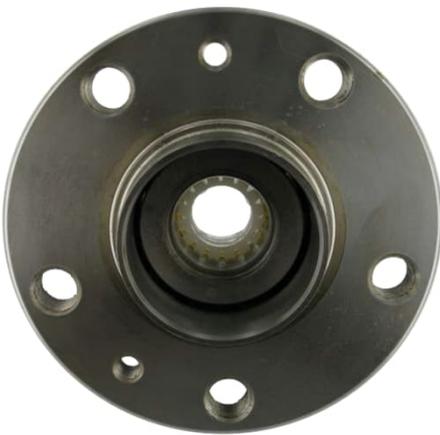
Die Kunststoffhülse schützt das Radlager vor Transportschäden.  
Das VKBA1441 wird mit einer Kunststoffhülse geliefert, der die Innenringe zusammenhält, bis zur Montage des Lagers.

Lager mit Kunststoff  
Transportsicherung

**Entfernen Sie die Kunststoffhülse nicht vor dem Einbau des Lagers, da diese die Innenringe bis zur Montage in der richtigen Position hält.  
Verwenden Sie immer das richtige Montagewerkzeug.  
Das richtige Drehmoment auf den Lagerinnenring ausüben.**

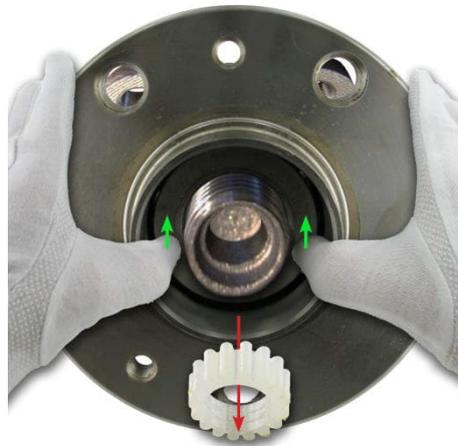
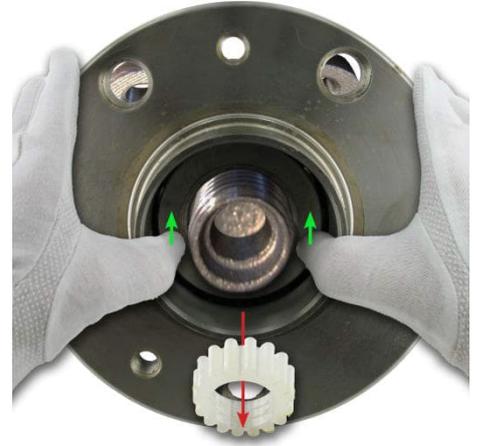
Die Kunststoff-Transportsicherung wird bei korrekter Montage des Lagers automatisch durch den Achsschenkel/Welle herausgedrückt. Entfernen Sie die Kunststoff-sicherung nicht vor der Montage.

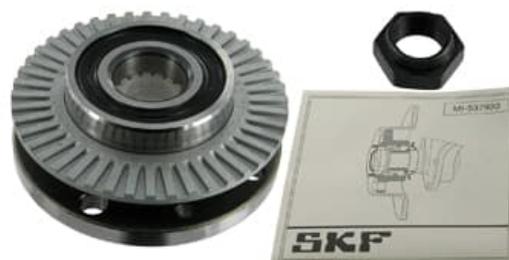
## VKBA 1441

- Falsches Werkzeug verwendet
- Falsche Montage
- Falsch angewendete Kraft

- Die Innenringe der Lager konnten trotz der Kunststoffsicung getrennt werden.
- Der Lageraußenring kann sich aufgrund des Presssitzes aus dem Lager bewegen, bei falscher Montage Welle.
- Die Kugeln und Laufbahnen können durch Übertragung falscher Montagekraft , beschädigt werden.
- Vorzeitiger Ausfall/Schaden der Lager (durch Wassereintritt....)

- Verwenden Sie die richtigen Werkzeuge für eine ordnungsgemäße Montage.
- Richtiges Drehmoment anwenden
